DIAGNÓSTICO

RIESGOS Y VULNERABILIDADES

NOMBRE DEL PLANO:
MFT-14

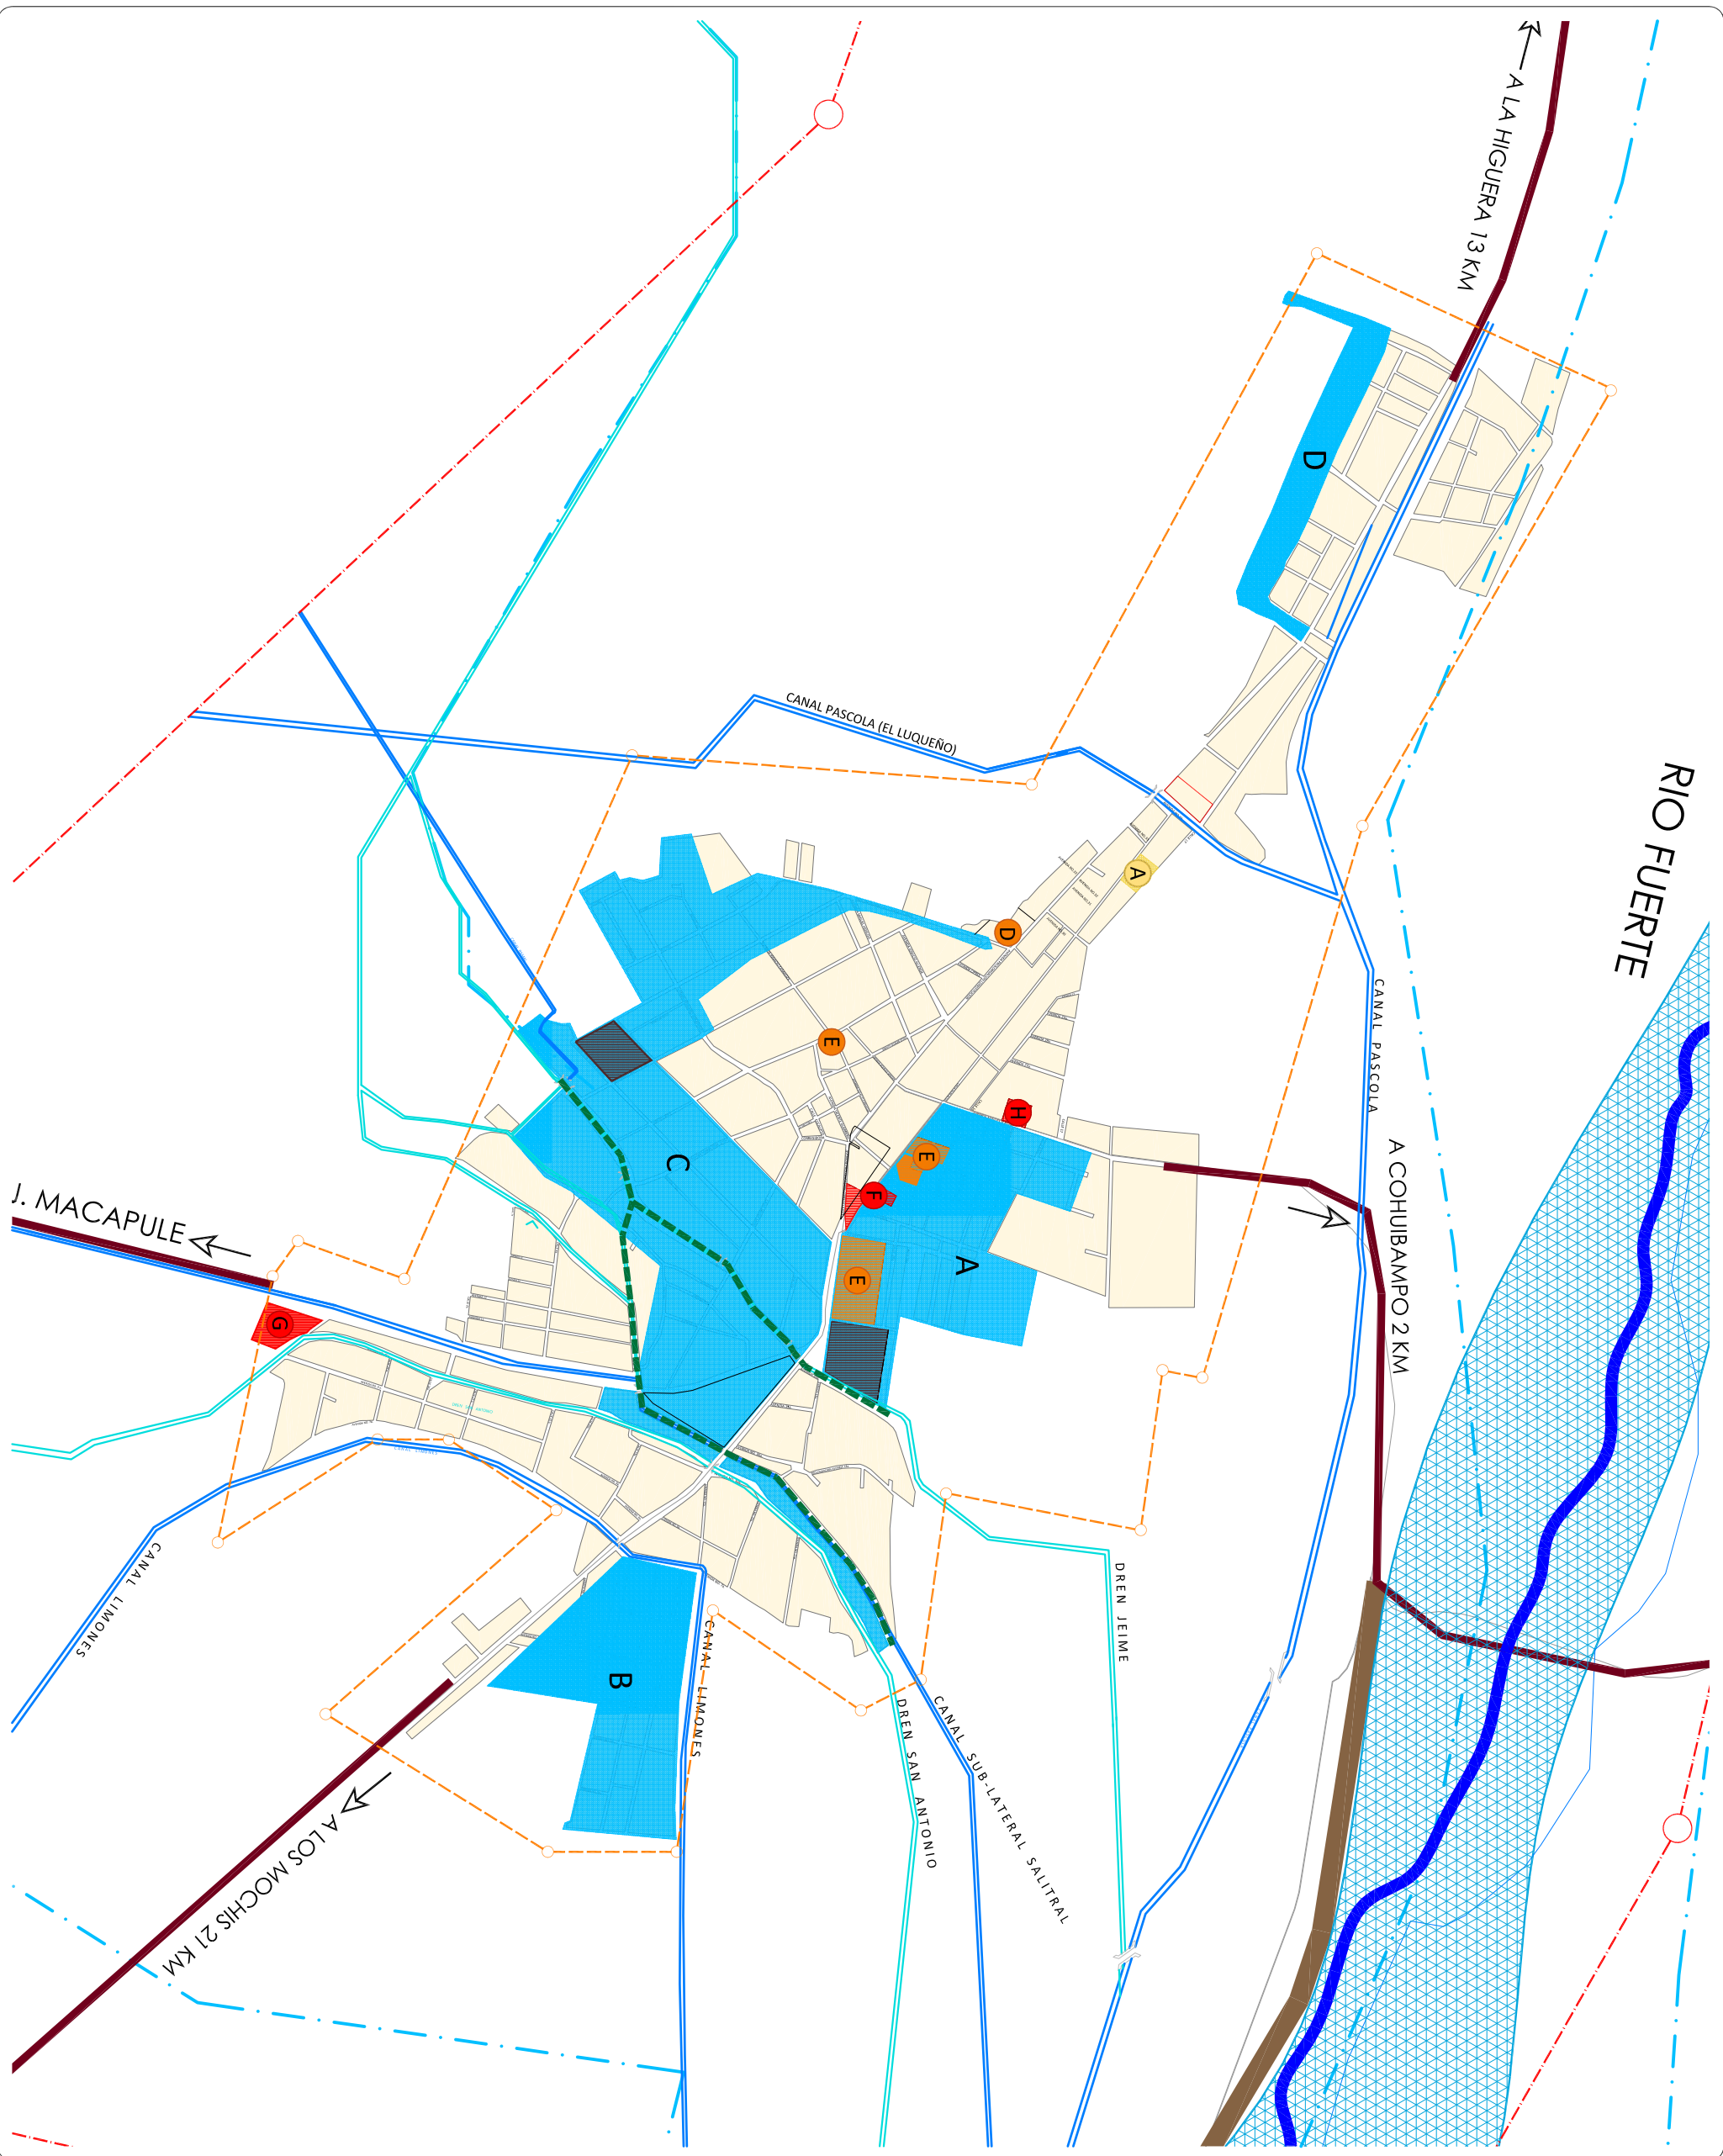
No. PLANO:
MFT-14

- RIESGO POR INUNDACIÓN PLUVIAL
- RIESGO DE DESBORDE FLUVIAL
- ALBERGUES
- ENTUBAMIENTO DE DRENES

OBSERVACIONES:
A: El nivel de las viviendas es inferior al nivel de la calle.
B: El problema de inundación se debe al bajo nivel del terreno respecto al borde del dren Limones y Carretera.
C: Se observa una topografía caprichosa sin definición técnica de escurrimientos pluviales, (Originalmente era la Laguna del Jeime)
D: El nivel del suelo es inferior a la zona poblada y actualmente s de uso agrícola.
