**PLAN DIRECTOR  
DE DESARROLLO URBANO  
DE HERIBERTO VALDEZ ROMERO**

**Diagnóstico**

**Recubrimientos**

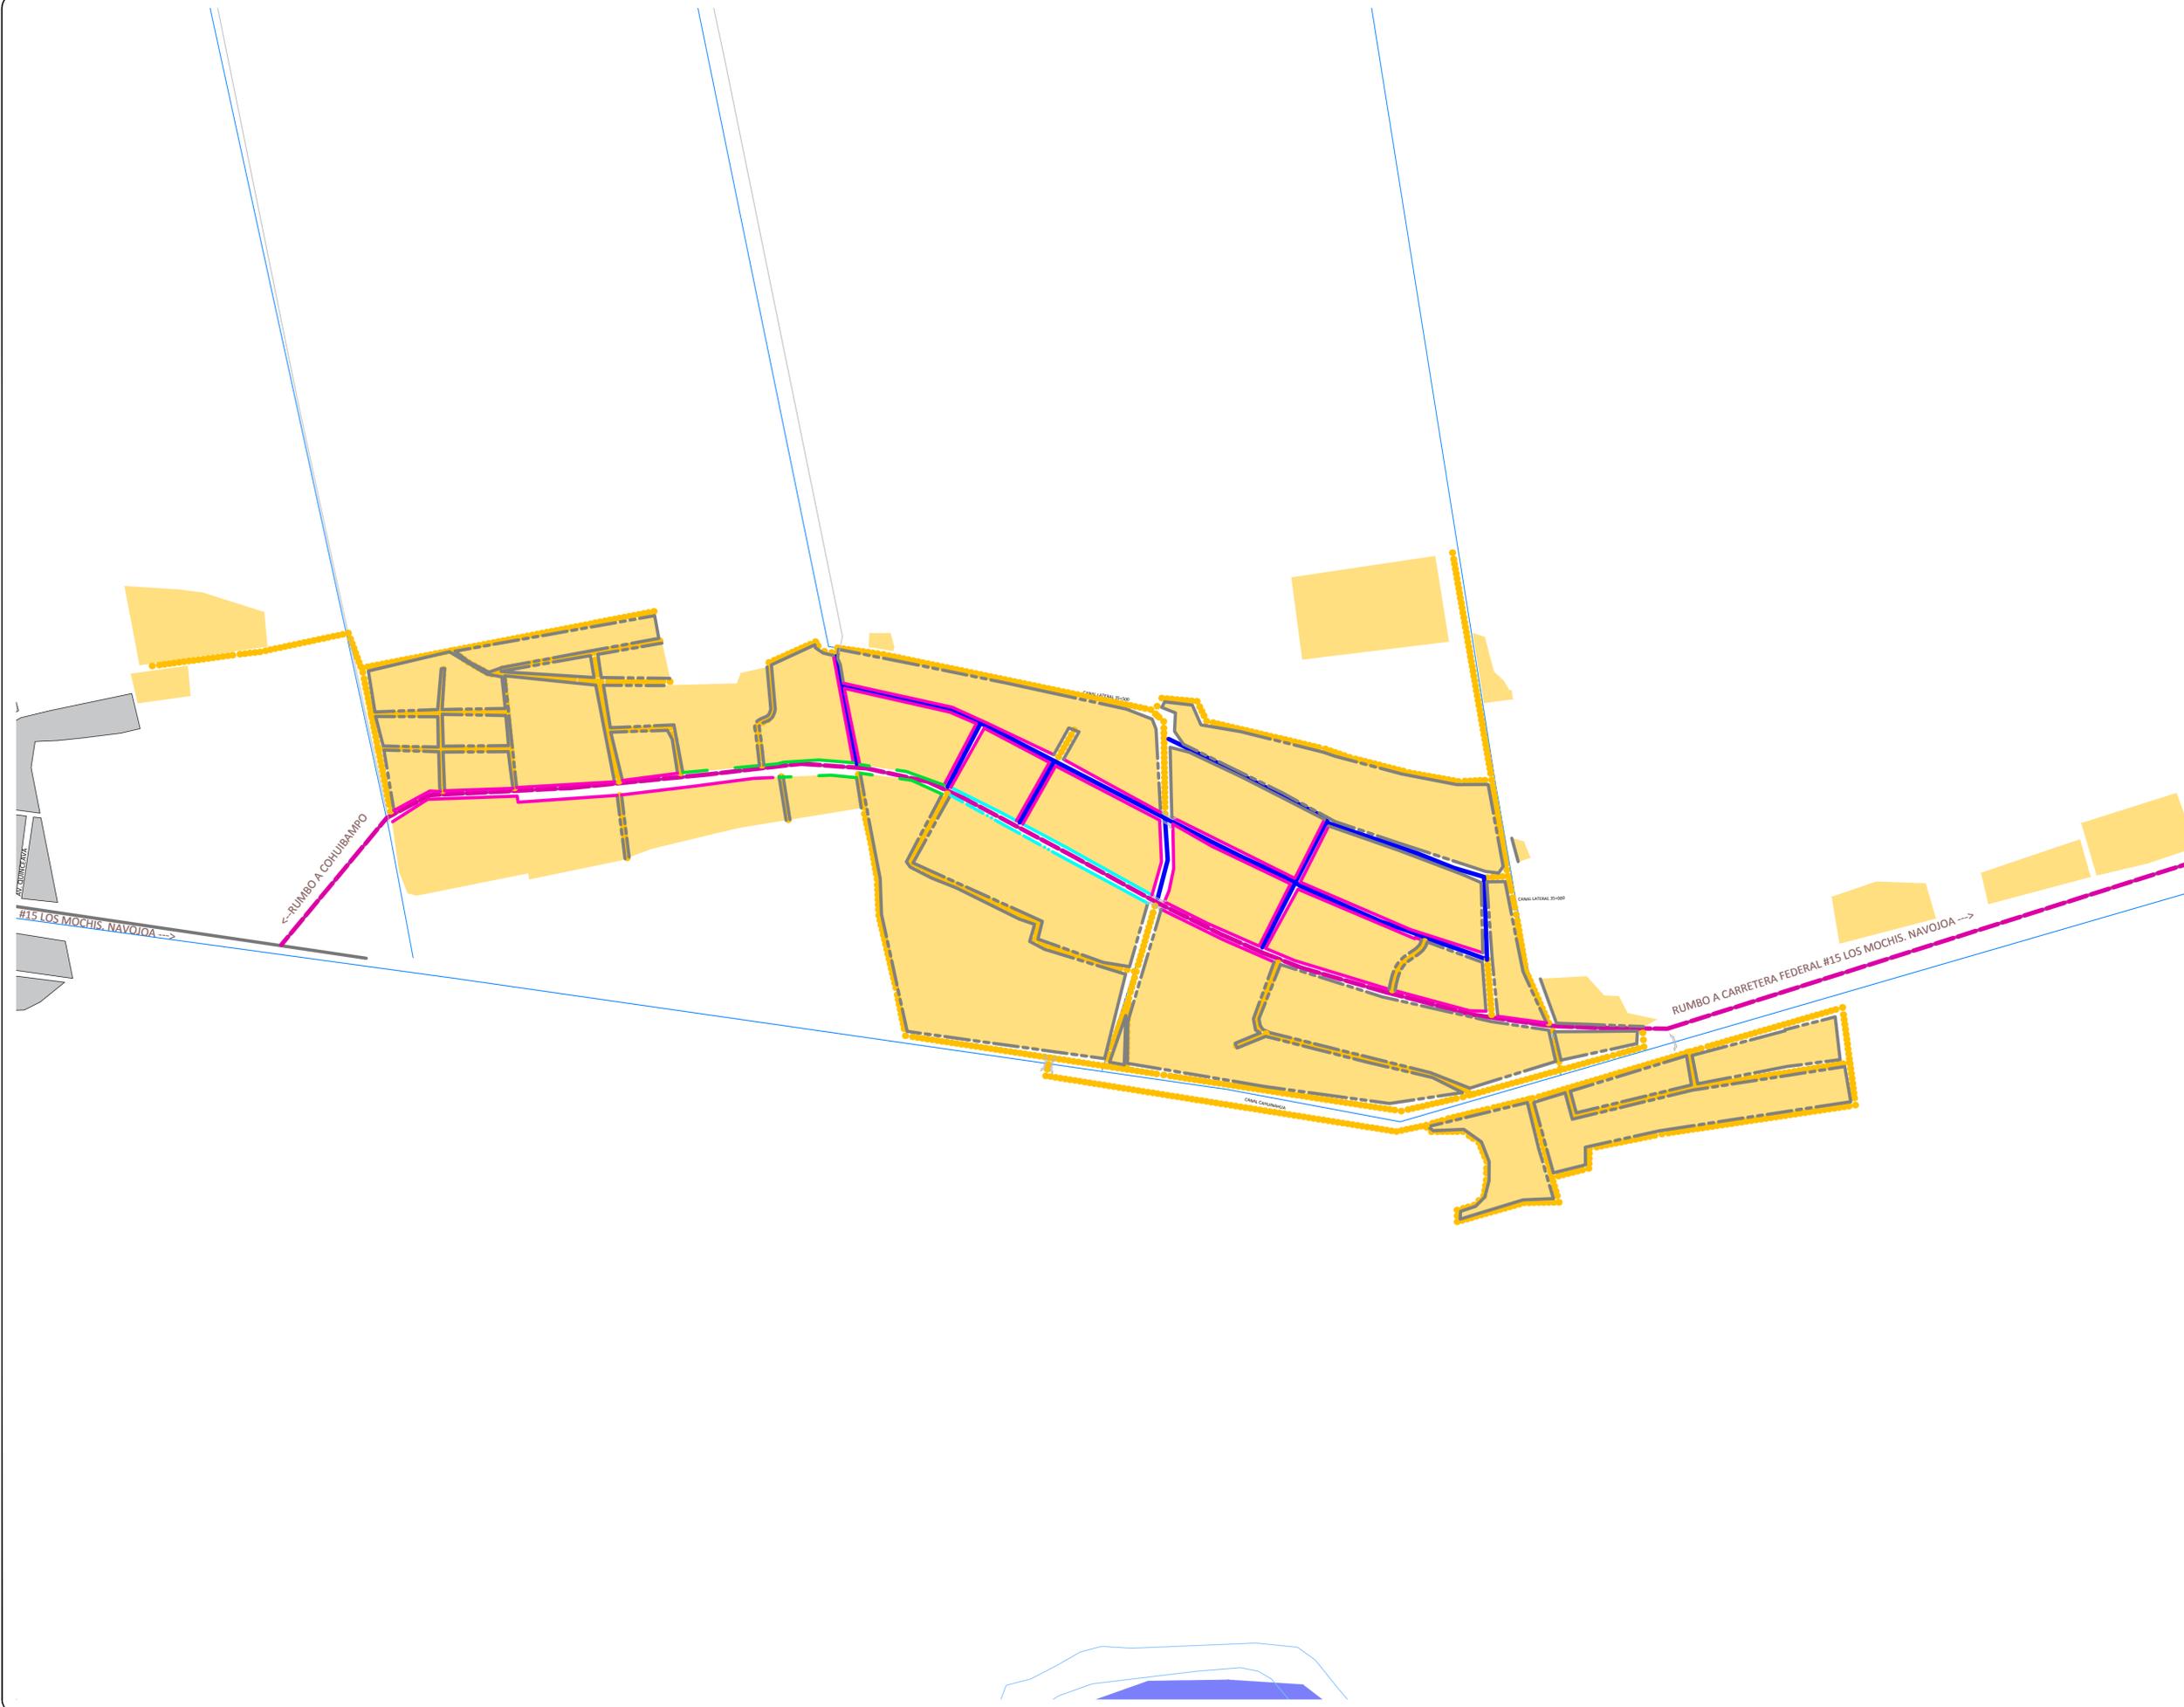
**06**

Simbología:  
Tipo de superficie vial

TIPO DE SUPERFICIE VIAL	CANTIDAD (ML)	%
ADOQUÍN	0	0
ASFALTO	3,555.70	23.56
CONCRETO	2,069.62	13.72
TERRACERIA	9,463.45	62.72
<b>TOTAL</b>	<b>15,088.77</b>	<b>100</b>

ESTADO DE BANQUETA	CANTIDAD (ML)	%
BUEN EDO.	4,242.16	22.26
BUEN EDO. CON NIVEL DE CALLE	536.65	2.82
CON TRAMOS EN MAL EDO.	573.95	3.01
SIN BANQUETA	13,702.66	71.81
<b>TOTAL</b>	<b>19,055.42</b>	<b>100</b>
